Tuija Saralampi

Kannuksen Kiistolan päärakennuksen alapohjan vauriokartoitus ja korjaussuunnitelma

Opinnäytetyö

Kevät 2011

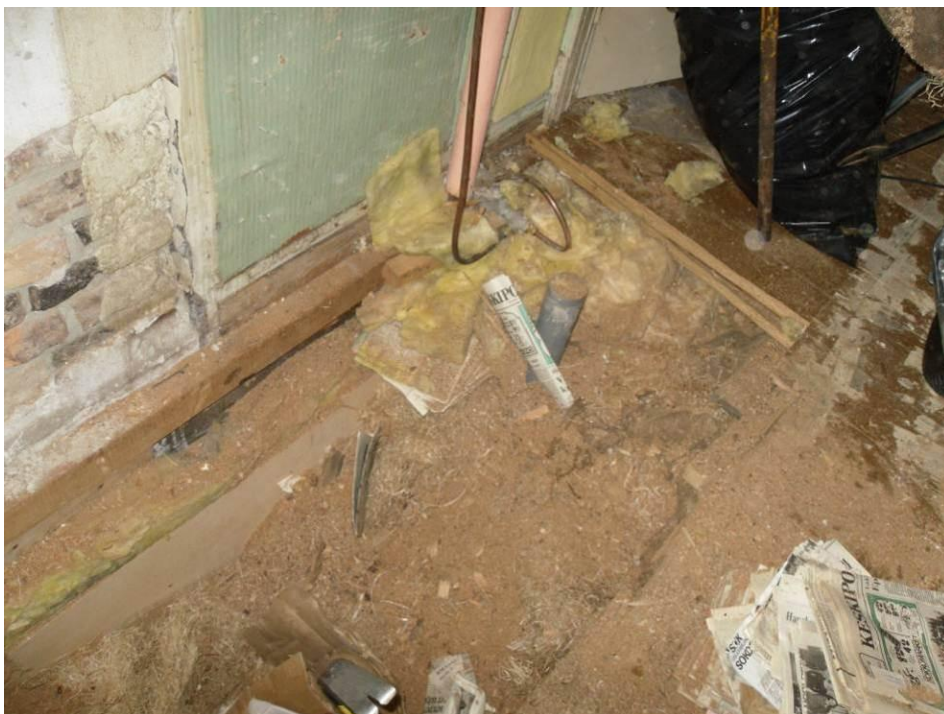
Kuva 10. Rossipohjan sahanpurueristeet näkyvät eteistilan ryömintätilan sisäänkäyntiaukon yhteydessä.

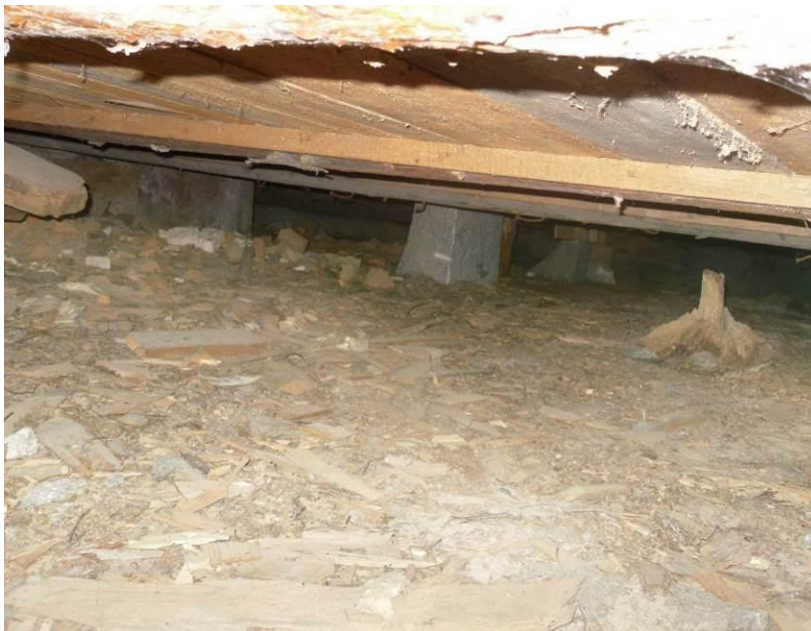
Kiistolän ryömintätila on keskimäärin noin puoli metriä korkea tila, jossa ihminen
mahtuu juuri ja juuri liikkumaan. Tilassa ei juuri ollut rakennusjätettä tai muutakaan
estettä eli ilma pääsi virtaamaan hyvin lattian alapuolella ja alatilassa oli hyvin kui-
vaa (Kuva 13). Kivijalkaan tehdyt tuuletusreiät ovat sijoitettuina rakennuksen vas-
takkaisille seinille. Niskat olivat myös hyvässä kunnossa ja tuettuina kiilojin. Myös
alin hirsikerta näytti hyväkuntoiselta muualla talossa lattian alapuolelta katsottuna.
Tämä tilanne näkyi siis rakennuksen kolmen huoneen osalta ja jopa siitä kohtaa
mihin oli seitsemänkymmentäluvulla asennettu sisävesa.

Kuva 13. Ryömintätila, joka on keskimäärin puolimetriä korkea. Kuvassa näkyy
myös lattian eristekerroksen alapuolta.

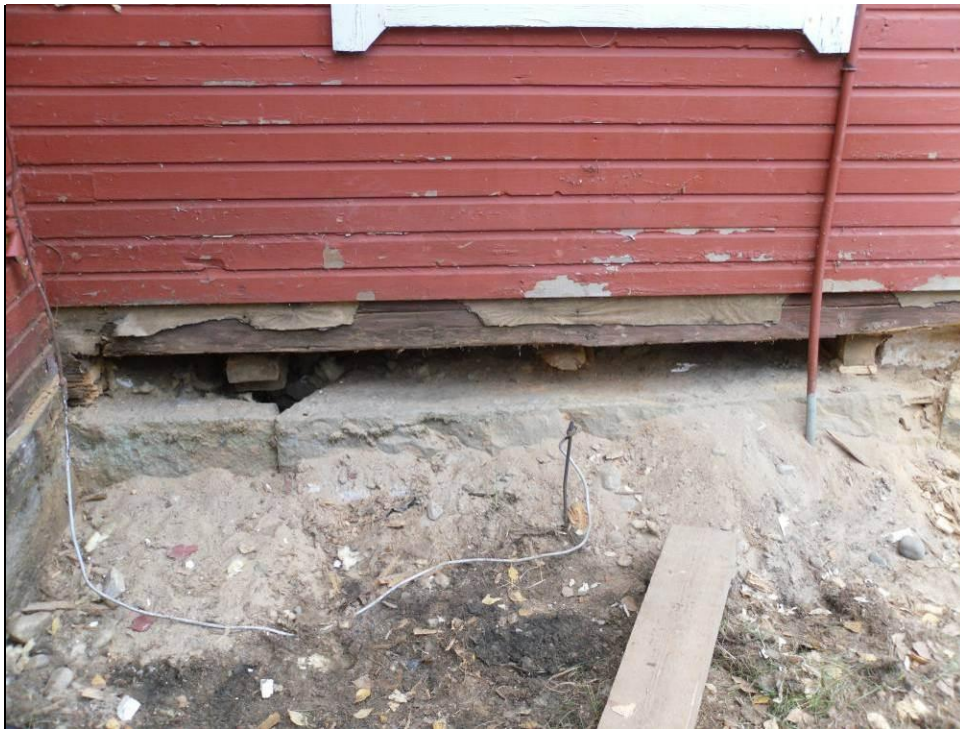
Kuva 16. Keittiönpäädystä poistettiin lähes läpi asti lahonnut alin hirsi.

Ensin poistettiin lahonnut osa kirveellä ja moottorisahalla. Päädyn hirsi, joka oli yli neljä metriä pitkä, oli lahonnut vain puoleen väliin leveyttään, joten päätettiin kaivaa vain lahonnut osa pois ja laittaa sen tilalle ehjää uutta puuta. Osa vanhasta hirrestä päätettiin jättää paikalleen, koska siinä oli niin paljon kovaa puuainesta jäljellä ja varaukset ja tapitukset ylempään hirteen niin hyvin paikoillaan. Kun oli kyseessä niinkin pitkä hirsi, oli hyvä, että sen kovan osan kantavuus tulee säilymään rakennuksen alla.

Kolotun hirren alle muodostuneeseen tyhjään tilaan muotoiltiin vanhasta pyöröhirrestä paikkaus, joka tukee rakennetta kivijalkaa vasten. Rakennusta ei tarvinnut oikaista tai nostaa vaan tukikappale ujutettiin hirren alle kiilojen avulla. Tukikappale pysyy rakennuksen painon alla ilman mitään liitoksia, mutta varmuudeksi voidaan kappale laittaa ylempään hirteen kiinni joko kulmaraudalla tai puutapilla. Pohjoispäädyn tukikappale muodostuu kahdesta osasta, tukikappaleiden välissä on lapaliitos joka pitää ne kiinni toisissaan. Korjauksissa ja kengityksissä on aina käytettävä vanhaa puutavaraa eli siis sellaista tavaraa, joka on jo suurimman kosteus elämisensä elänyt, vaikka puu kyllä elää aina kosteuden mukaan oli se sitten vanhaa tai uutta (Puurunen 2000b, 11).

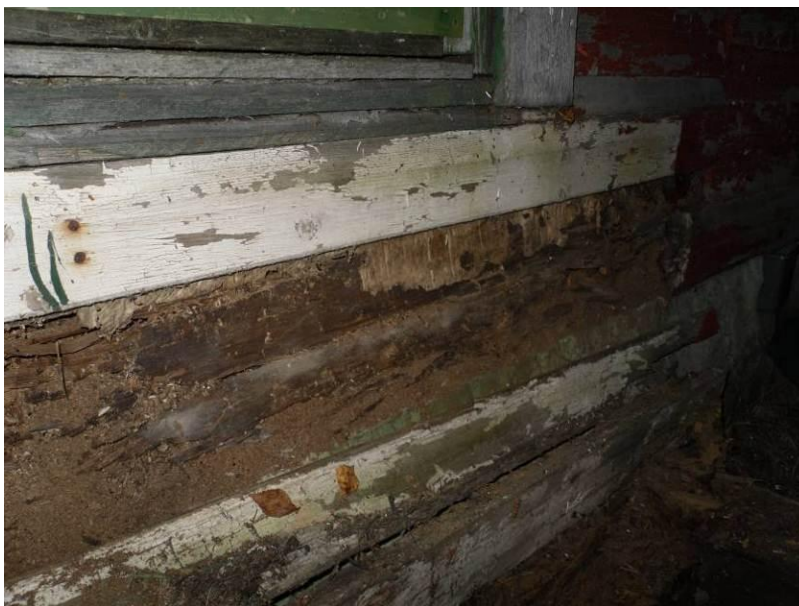
Kadunpuoleiselta seinältä joudutaan tulevaisuudessa korjaamaan yksi paikallinen lahovaurio (Kuva 17). Pituudeltaan riittämätön sadevesikouru oli asennettu oven kohdalle ja kolme vuosikymmentä sadevedet ovat päässeet roiskumaan samaan

kohtaan ja lahottaneet oven alapuolisen hirren. Lahoamista on edesauttanut se, että oven edessä olevat portaat olivat estäneet seinän kuivumisen (Kuva 18).

Kuva 17. Kuvassa näkyvät kadunpuoleisen oven alapuoliset hirret.

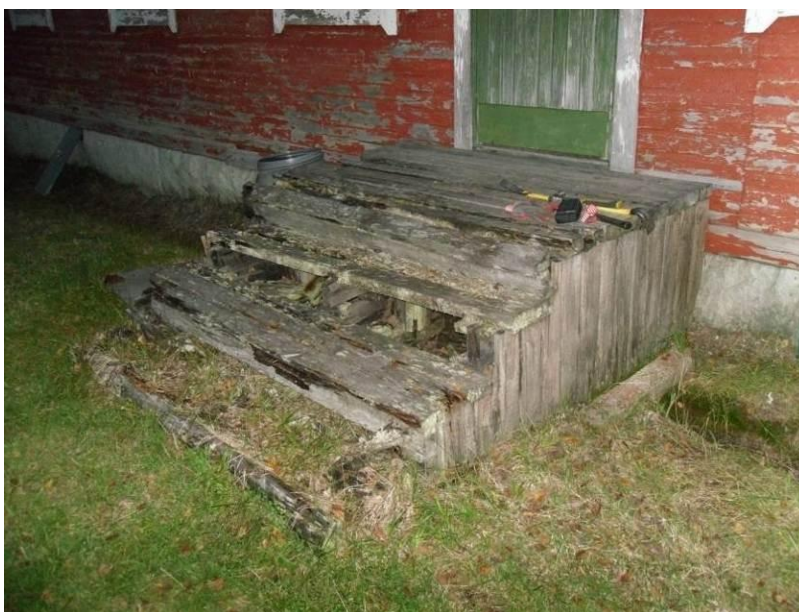
Kuva 18. Kadunpuoleiset portaat olivat lahonneet käyttökelvottomiksi kolmessakymmenessä vuodessa.
